KARELIA-AMMATTIKORKEAKOULU
Metsätalouden koulutusohjelma

Valmiin vanerituotteen mittojen vaikutus liimaviilun laatuvaatimukseen

Opinnäytetyö
Helmikuu 2017

Toimeksiantaja
UPM Kymmene Wood OYJ, Savonlinnan vaneritehdas

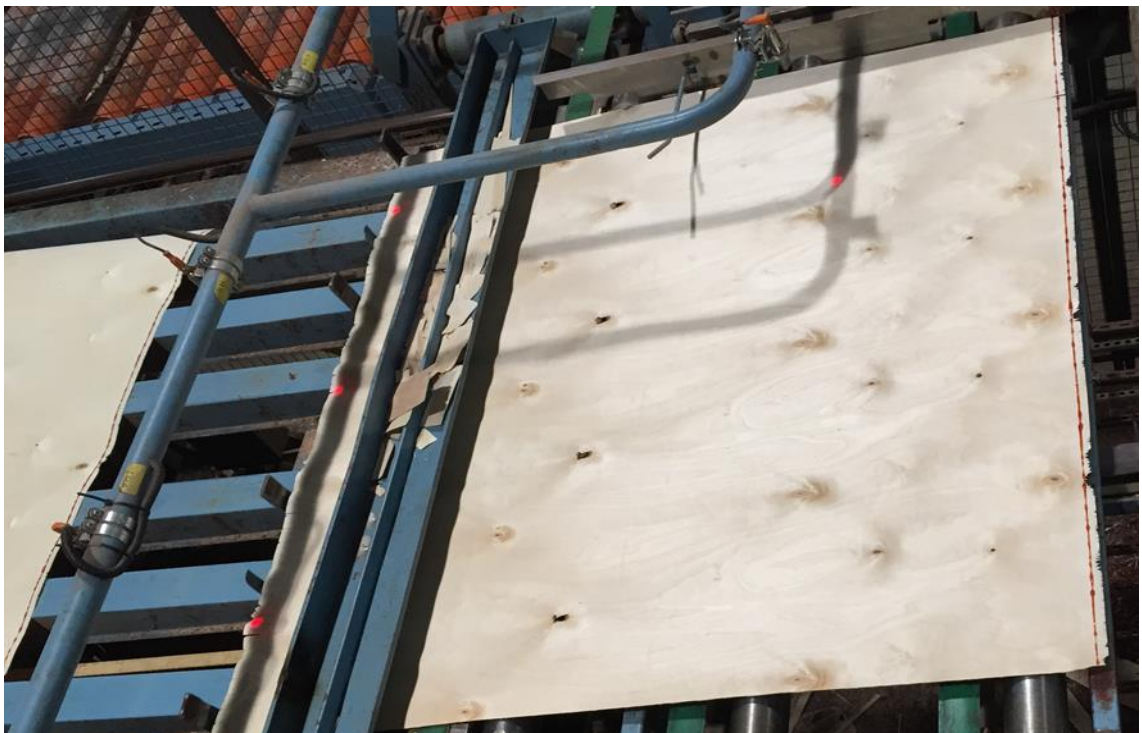
Jatkoslinjalla viiluarkin laatu sekä kameraparametreihin perustuvat pituus- ja leveysmitat tarkistetaan. Viilun molemmat päät ohennetaan viistesahalla ja toiseen päähän levitetään liima (kuva 2.). Liimapuolen päälle ajetaan seuraavan viilun viistetty osa ja sauma puristetaan jatkospuristimella yhteen kestäväksi saumaksi. Oikein tehtynä jatkossauma ei erotu muusta viilusta paksuuden suhteen.

Kuva 2. Viilun jatkaminen jatkoslinjalla (Kuva Hannamari Nuopponen 2015)

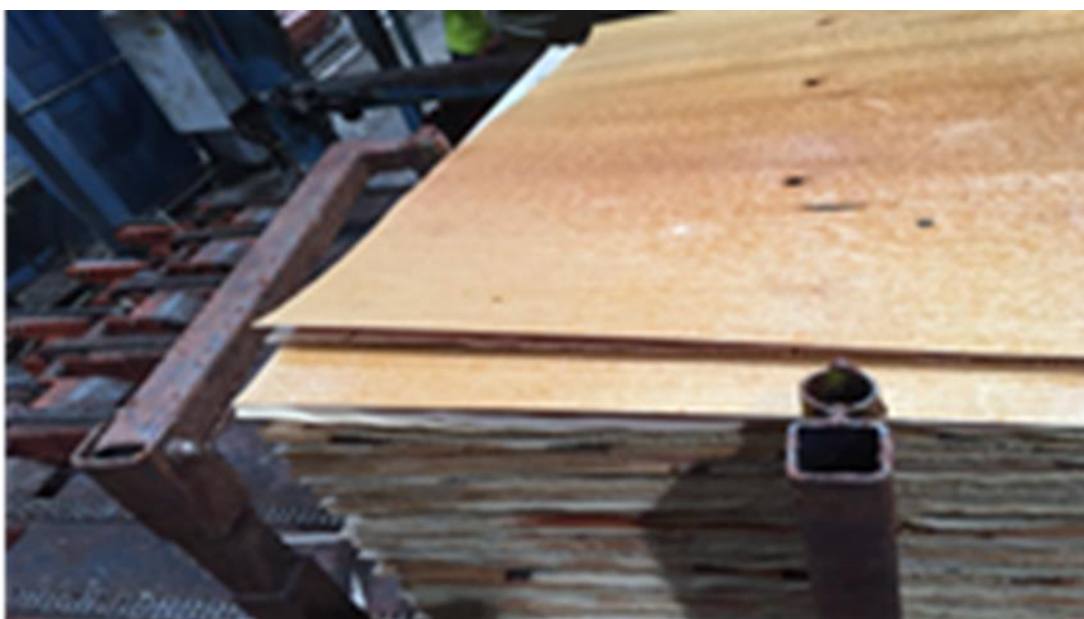
Ladonta-asemalla tehdään ladonta-ajan puitteissa kerrallaan tietty määrä aihioita, jotka ajetaan esipuristimen kautta kuumapuristimelle. Ladelmassa oleva aihoiden määrä on riippuvainen myös levyn paksuudesta. Vaneriaihoiden mahdollisimman hyvän laadun ja seuraavien työvaiheiden sujumisen vuoksi on erittäin tärkeää, että ladelmalle saadaan kaksi kovaa reunaa. Kova reuna muodostetaan asettelemalla viilut mahdollisimman tarkasti ladontatason reunavasteita vasten. Tämä näkyy kuvassa 3. Kova reuna merkitään valmiiseen aihioon, jotta karsintasahauksessa levyt voidaan asetella niin, että kovalta reunalta sahaan vähemmän.

Kuva 3. Ladonta-aseman reunavasteet (Kuva Hannamari Nuopponen 2015)

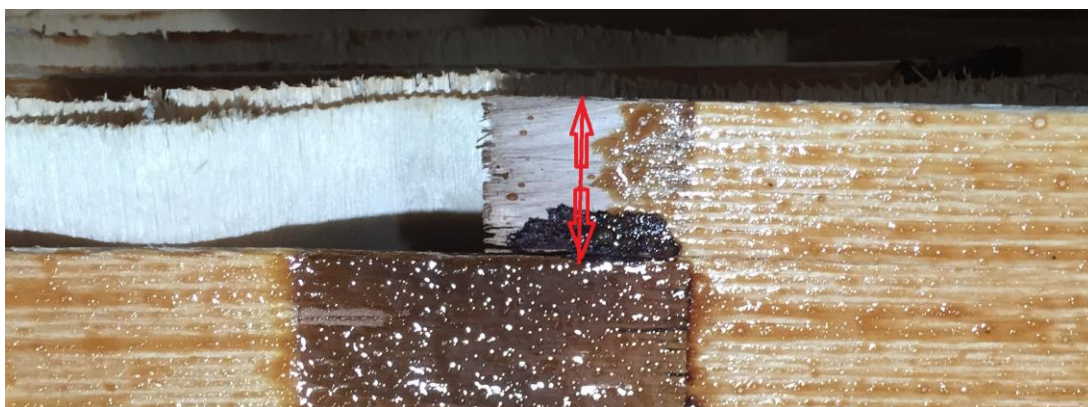
Valmiin viilun jatkossauma ei saa olla palanut ja sauman tulee olla kiinni koko sauman matkalta. Sauman tulee olla $25 \text{ mm} \pm 2 \text{ mm}$ päällekkäin. Sauman porrastus saa olla korkeintaan 20 mm (kuva 4) ja valmiin viilun pituus $\pm 10 \text{ mm}$ asetetusta arvosta. (UPM Savonlinna 2015)

Kuva 4. Jatkossauman porrastus (Kuva Hannamari Nuopponen 2015)

Viilujen porrastusten mittaaminen aloitettiin aina jatkoliitospuristimeen nähden kuorman samasta päädyistä. Jatketusta viilusta mitattiin ensin kovan reunan porrastukset niin, että seuraavan viilun asettuminen määritti, tuliko tuloksesta negatiivinen vai positiivinen (kuva 4).

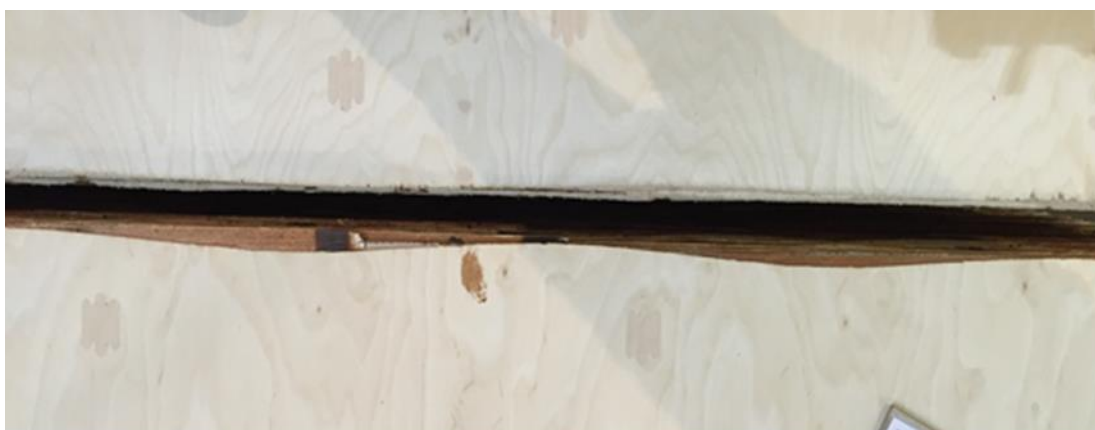
Pintaviilun reunan laineilu aiheuttaa ongelmia sahauksessa sekä ladonnassa (kuva 6). Aallonpohjan ja -harjan välinen ero saattaa olla jopa 20 mm. Tämä aiheuttaa sen, että tiukoilla sahausmitoilla karsintasahan operaattori joutuu sahamaan aihion kovalta reunalta niin paljon, että aihion pehmeältä reunalta voi loppua sahausvara (Vuorela 2015). Syy tähän on katkaisussa, jossa vaneritukin pään taseus on epäonnistunut tai puu on päässyt ”pomppaamaan” kuljettimella. Epäonnistumisen riski kasvaa etenkin sateella, koska märät puut luistavat kuljettimella. Myös pienet puut pomppivat paljon vasteelle tullessaan lisäten tasauksen epäonnistumisen riskiä. Lisäksi silloin, kun halutaan maksimoida käytettävissä

Kuva 6. Pintaviilun reunan laineilu (Kuva Hannamari Nuopponen 2015)

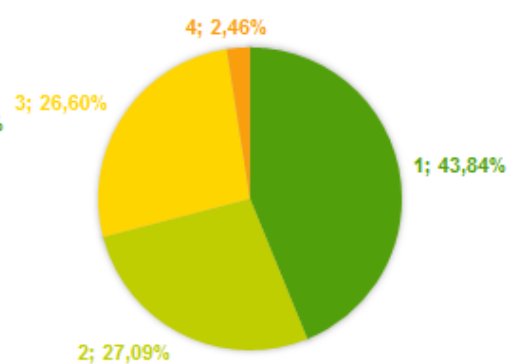
**LADONNAN SEURANTA, VAIN
130:STA JATKETUT**
